K4 SUPERLUBE™

Macnaught 社製 K4手動式グリースポンプをご購入いただき、ありがとうございます。

特徴

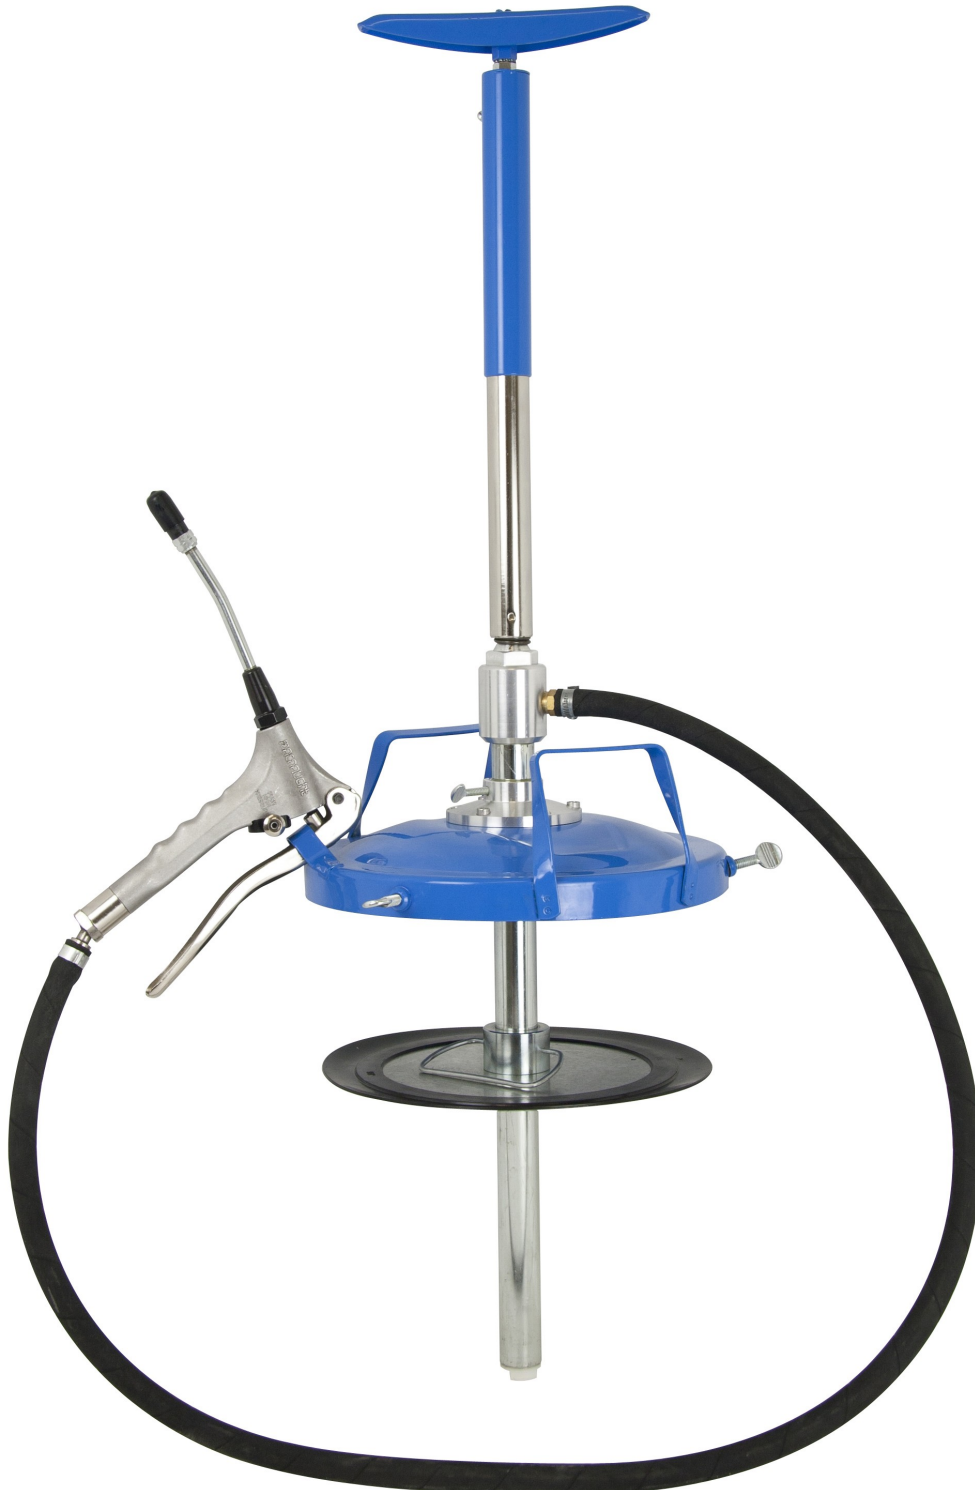
お手元のMacnaught 社製K4Super-Lubeは、携帯型高圧手動式給油システムで、バネで留められたポンプ、蓋、ゴム縁フォロワープレート、Macnaught 社製特殊グリースホース（3m）、独自のKR Pressurite（高圧/高容量）グリースガンが付属しています。

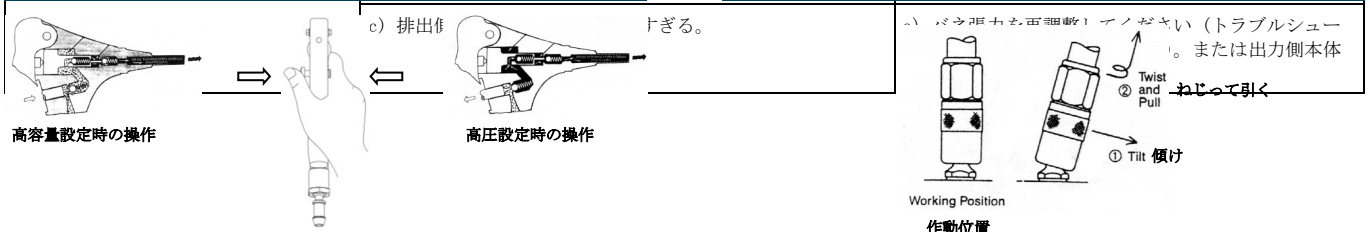
KY継ぎ手をグリースニップルから取り外す
